TÜRKMENİSTAN
DWORES BİNASI
MEVCUT DURUM RAPORU
VE
MEVCUT DURUMU ONARIM ÖNERİLERİ

MEVCUT DURUM RAPORU

GÜÇLENDİRME ÖNERİLERİ

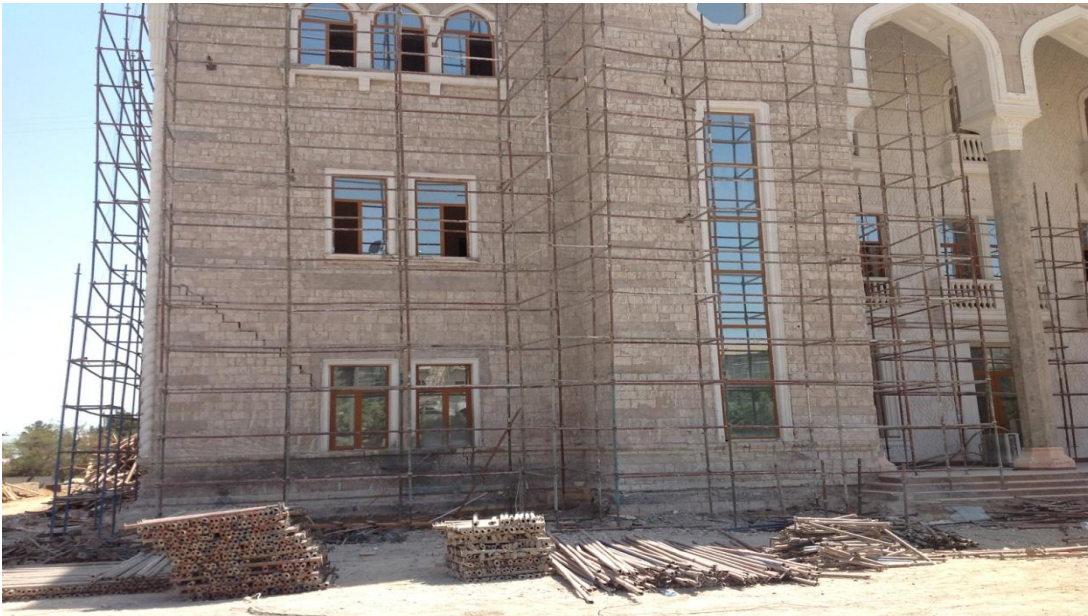
Şekilde görüldüğü gibi köşedeki hasar, oturma hasarı tipine paralellik göstermektedir. Hem köşede oluşmuştur, hem diyagonaldir, aynı zamanda duvarı oluşturan elemanı çatlatmayıp derz noktalarında açma yapmıştır. Yapının tüm köşelerinde bu tarz çatlaklar bulunmaktadır.

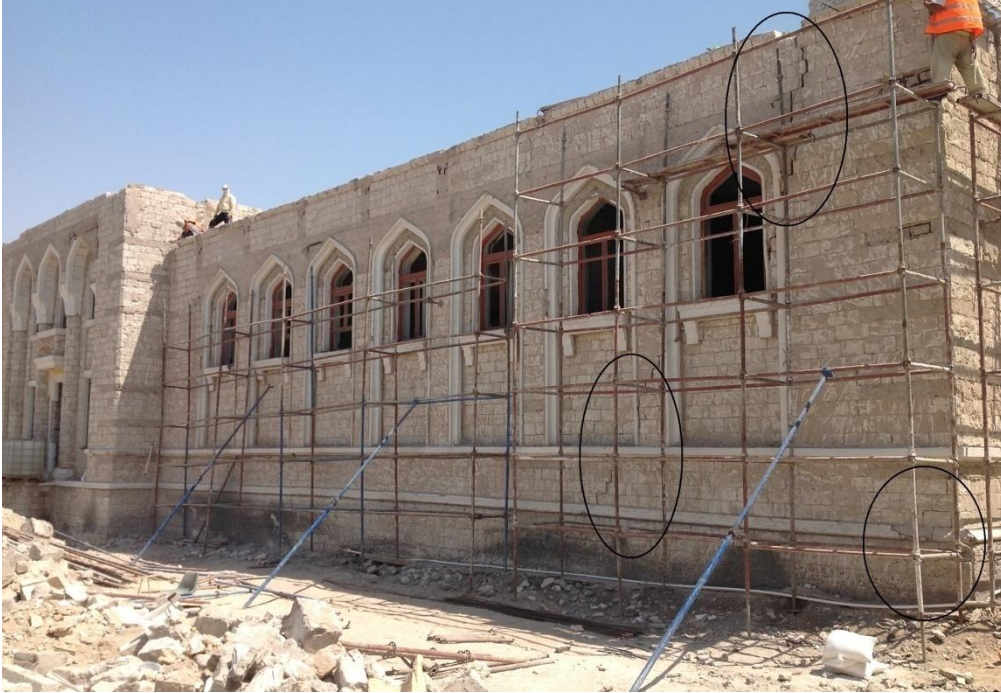
- Görüldüğü gibi sağ üst köşede elastisite modülleri birbirinden farklılık gösteren iki elemanın bir arada çalışmamasından kaynaklanan hasar çatlağı
- Sağ alt köşe ve denizlik altında oturmaya bağlı ağır hasarlar gözükmemektedir.

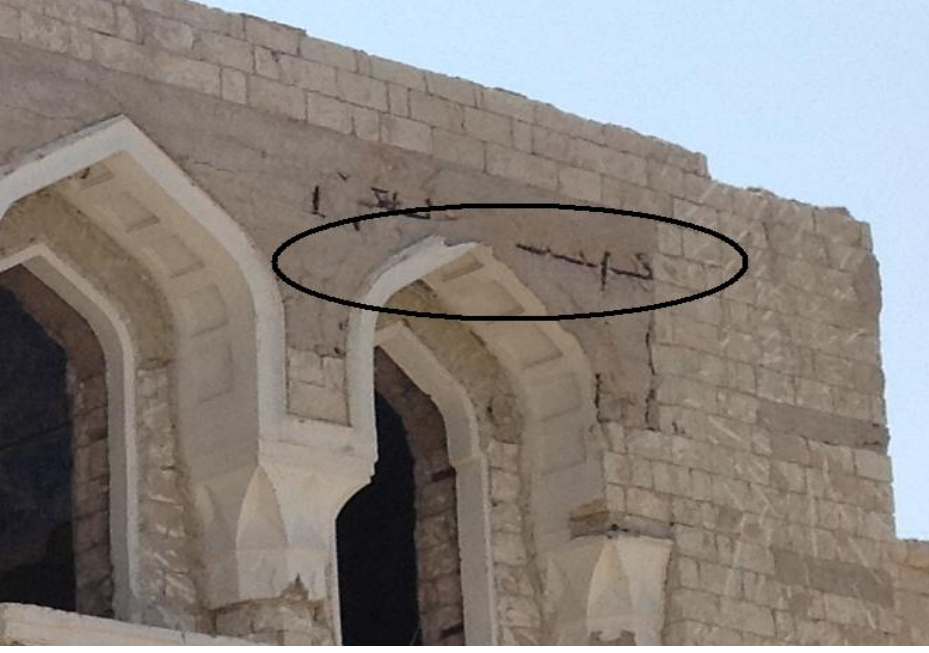
Ayrık binalarda korozyona bağlı hasar örneği

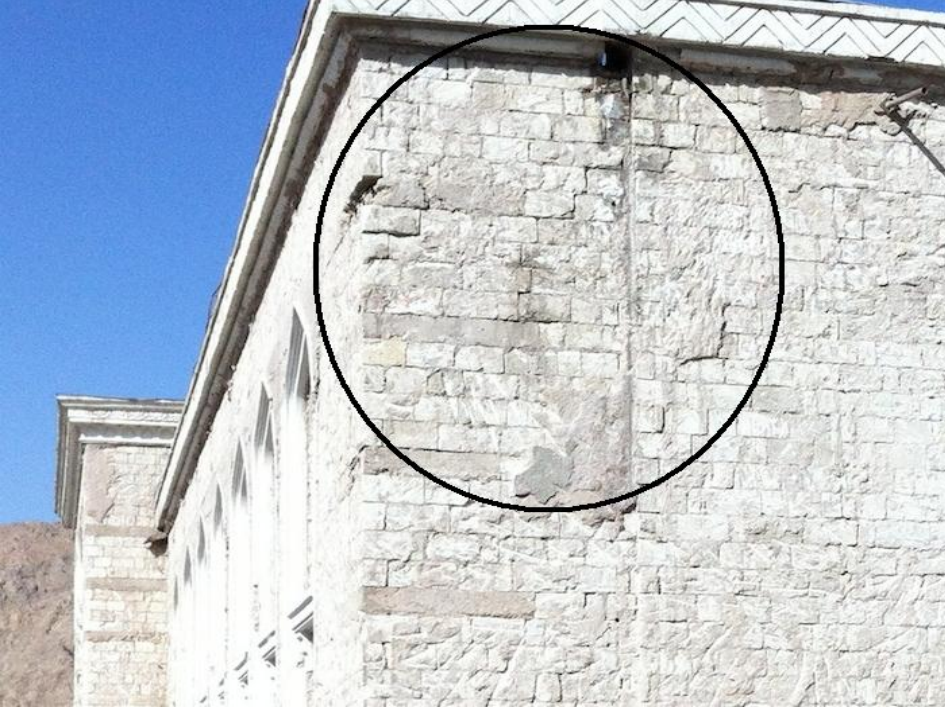
Üst köşede oluşmuş diyagonal deprem çatlağı

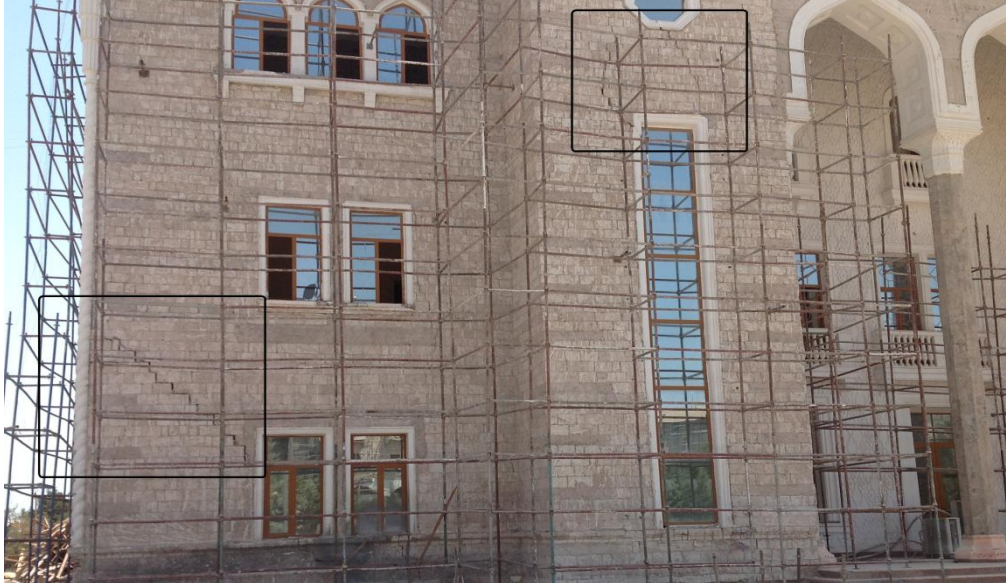
- Sol alt bölgede giriş binasının köşesinde ki oturma kaynaklı çatlak örneği
- Sağ üst bölgede yapıda tasarlanmış büyük boşluk sebebiyle, kesme yetersizliğinin ortaya çıkması ile oluşan dizayn hatası kaynaklı hasar

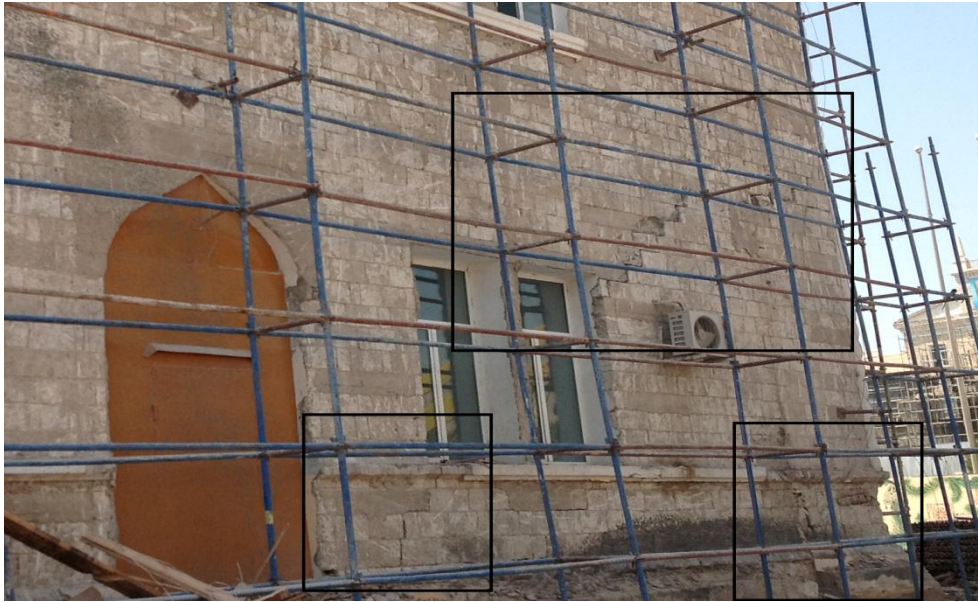
- Yine oturma kaynakla giriş binasında oluşmuş üç ağır hasar örneği

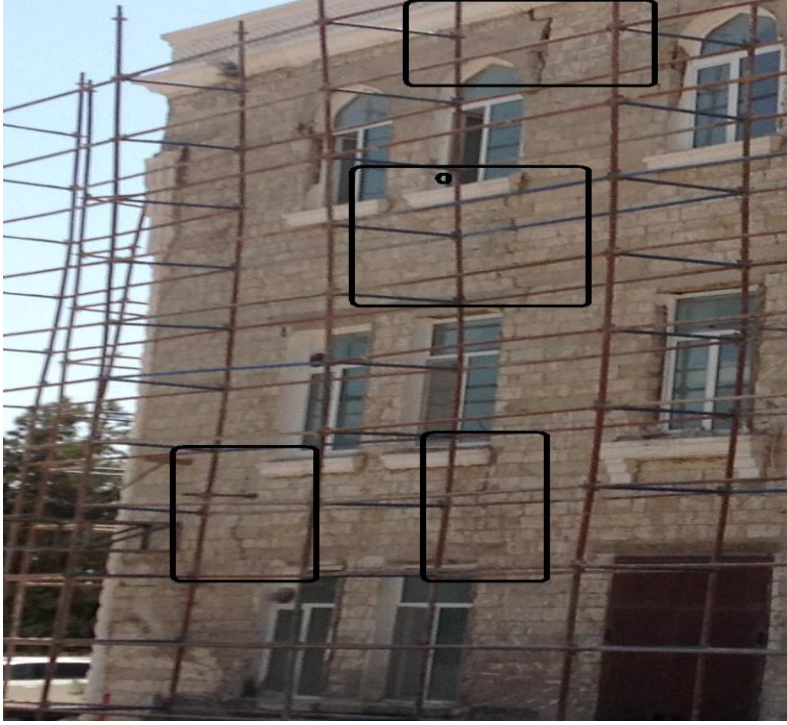
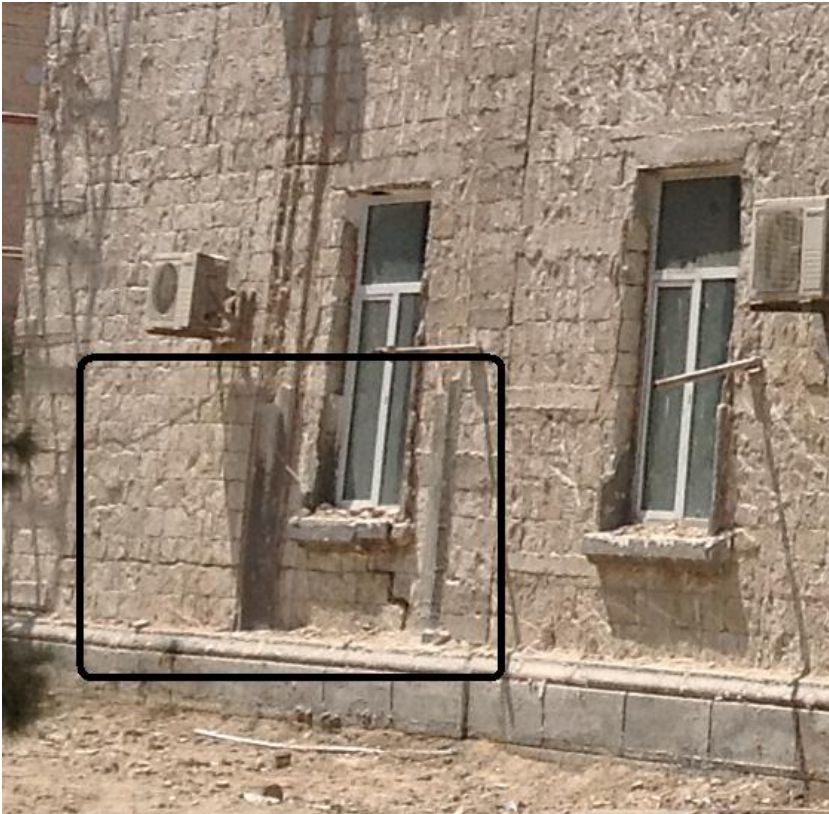
Yine arka binada oluşmuş ayrışma hasarına örnek.

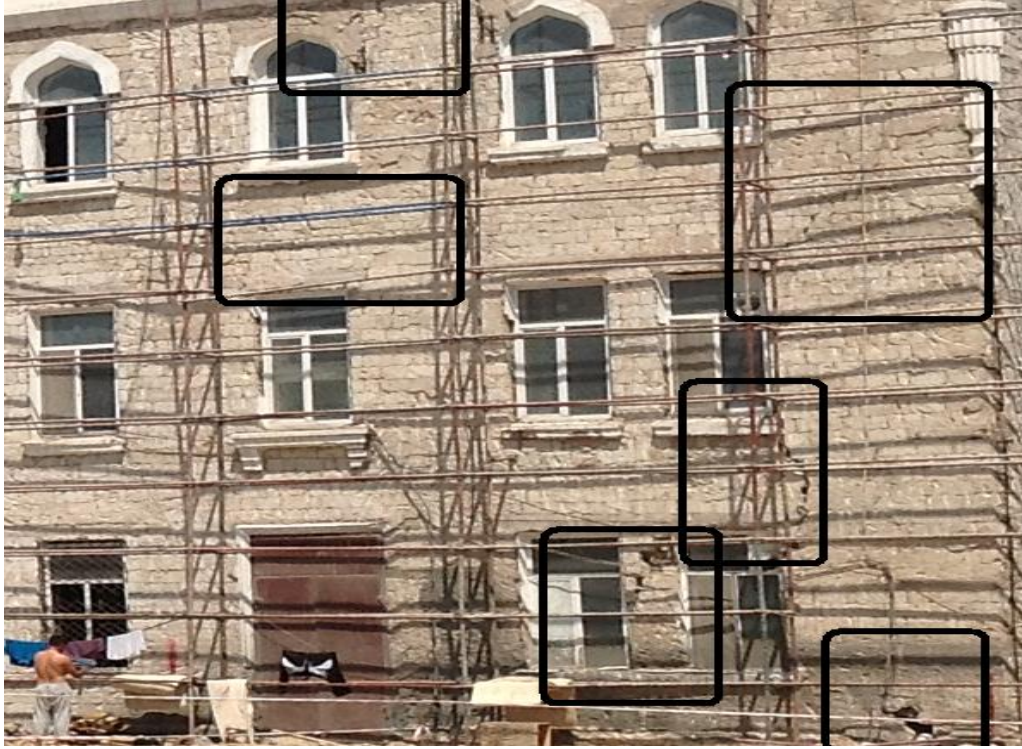
Yapıdaki boşlukların oluşturduğu kesme kuvvet yetersizliği, hatalı denizlik ve lento teşkili, yüksek yapıda katlar arasında mütemadi hatıl kullanılmaması sebebiyle sadece tek duvarda oluşmuş altı adet 2cm – 15 cm arasında değişen nedenli ciddi bir ayrışmanın söz konusu olduğu görülmekte

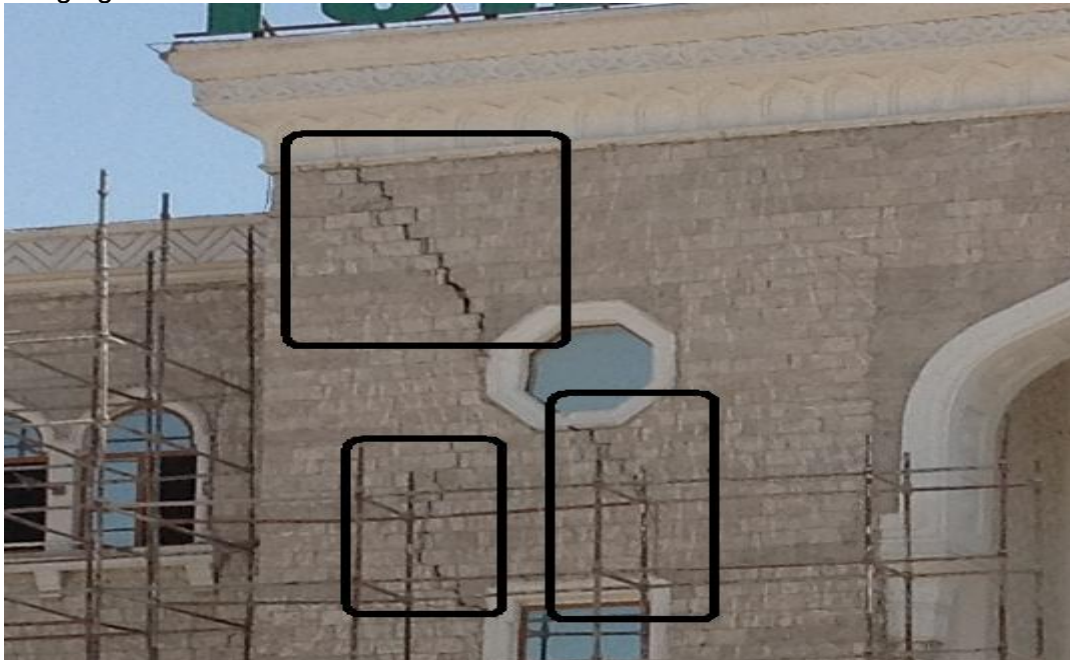
En az 5 cm'e ulaşmış açıklık

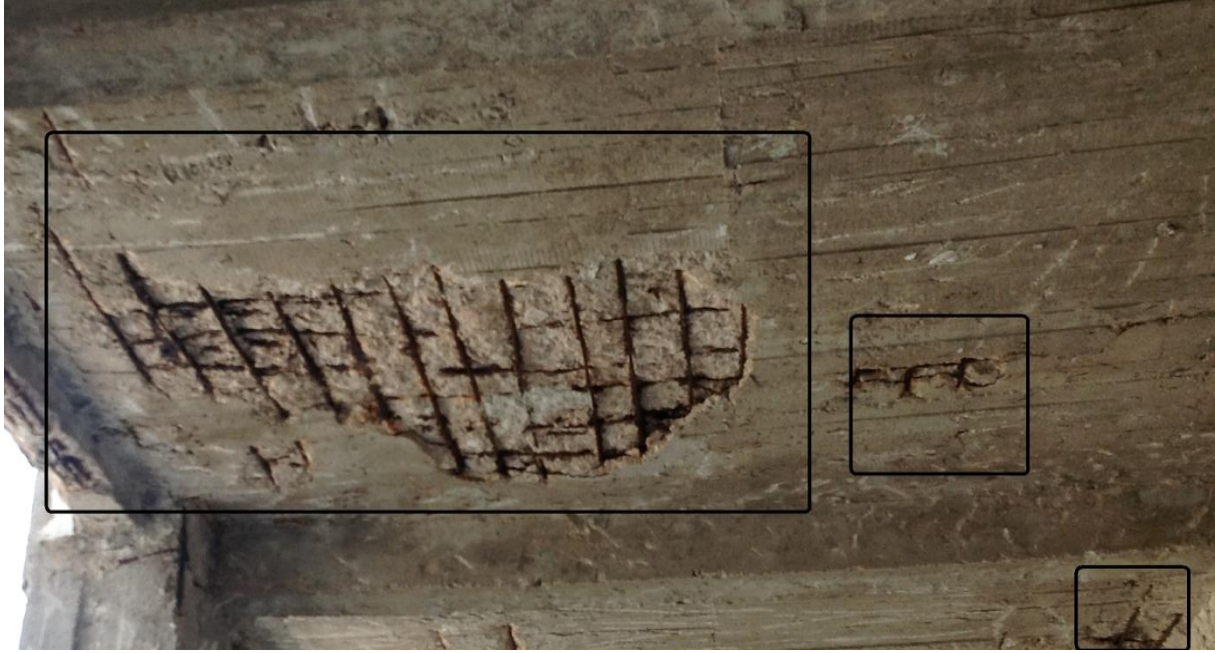
Yapıdaki betonarmede ciddi anlamda korozyon sorunu bulunmaktadır. Rutubetin bu kadar az olduğu bir yerde, bu kadar korozif hasarın ve paspayı sıyrılmasının olması beton dayanımının oldukça yetersiz olduğunu düşündürmekte.

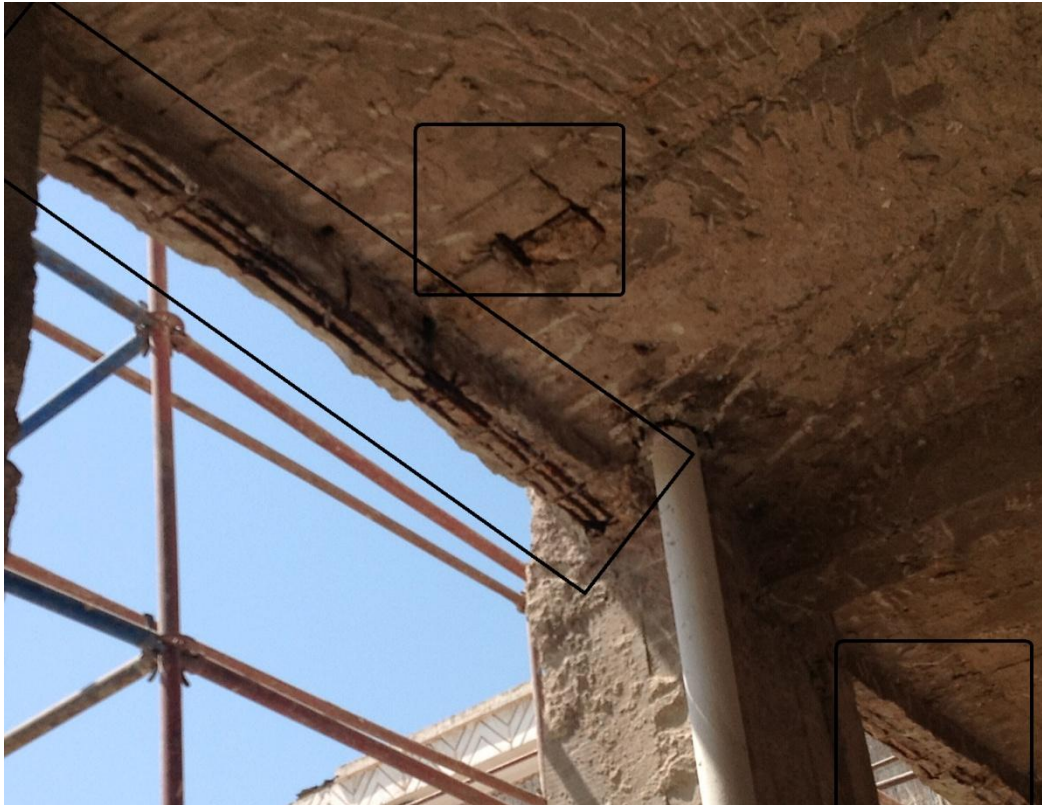
Şekilde korozyon sebebiyle kirişte oluşan hasarın önemi anlaşılmakta.

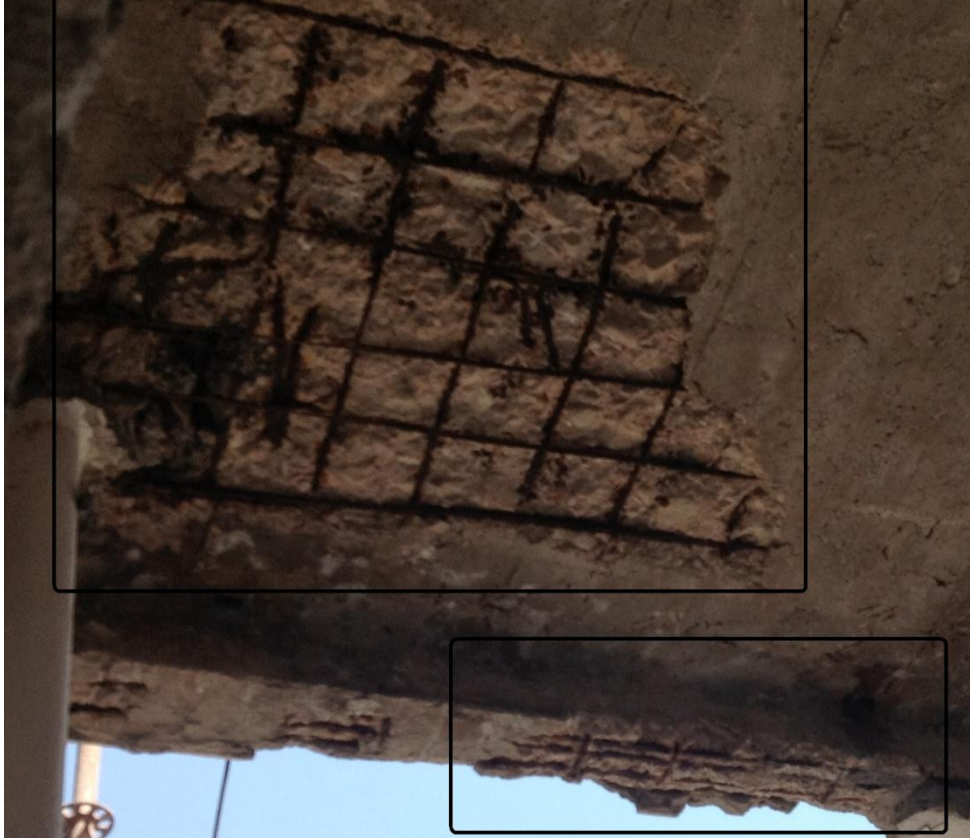
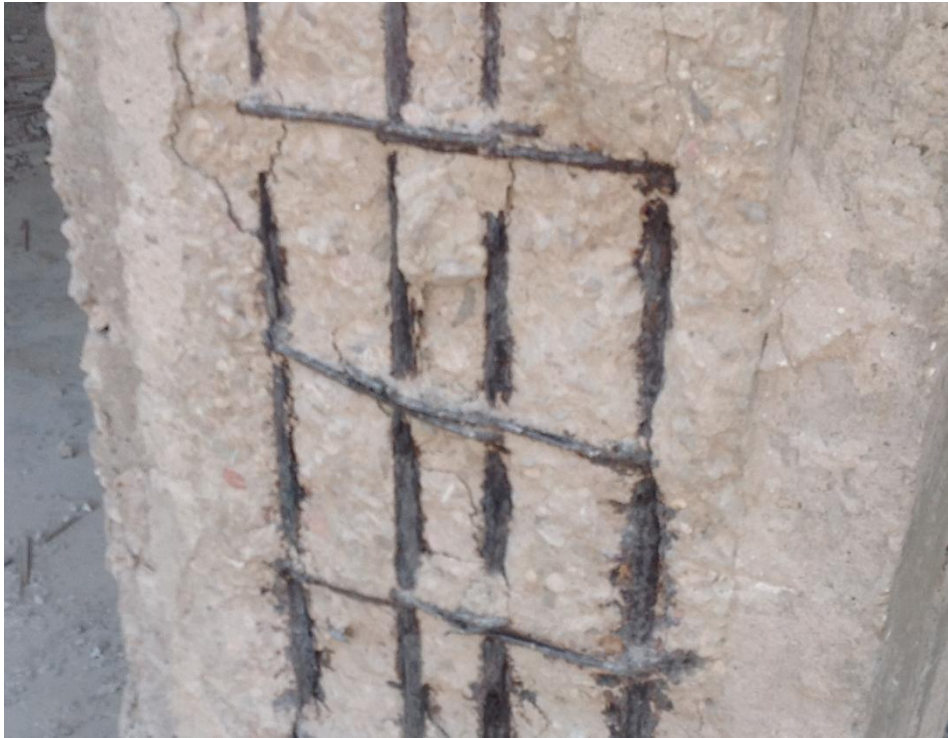
Bir çok kolonda benzer hasarlar bulunmakta

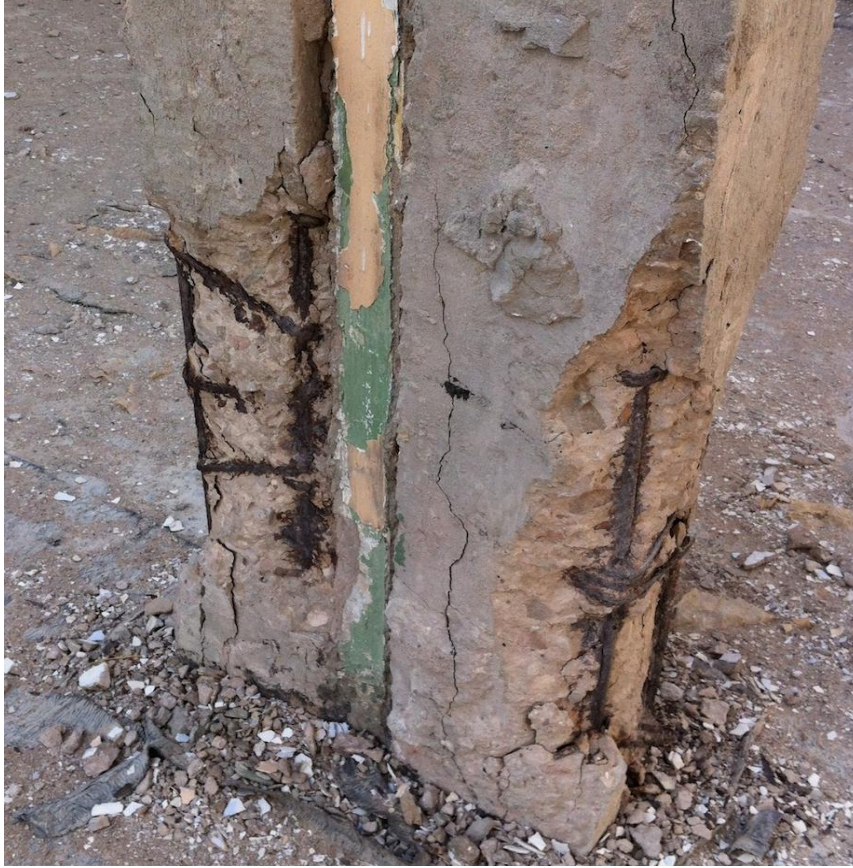
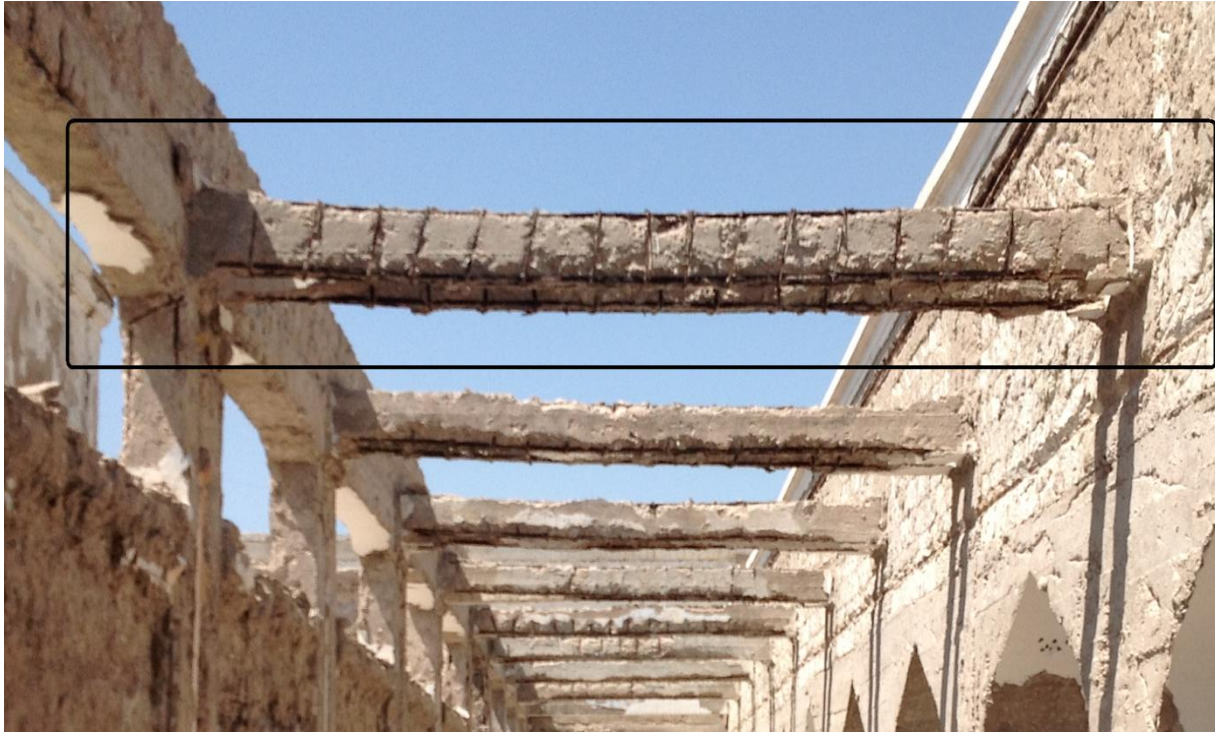
Korozif hasarların durumu kirişlerde de aynı

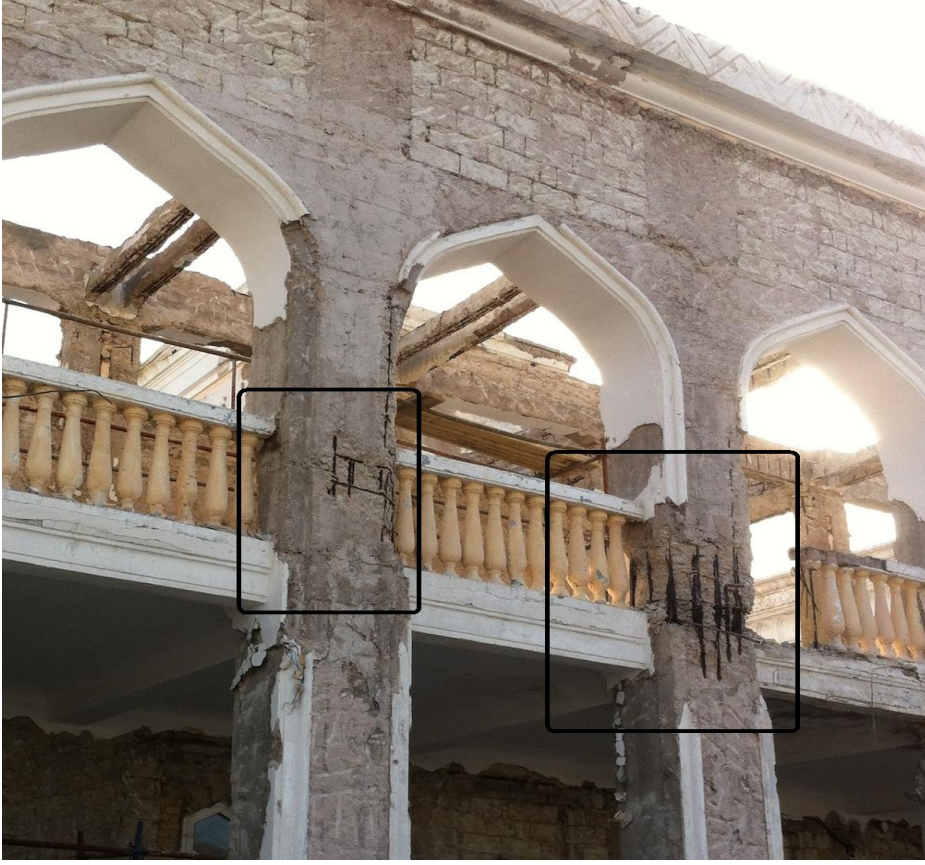
Kolon kiriş birleşim bölgesi hemen hemen mafsallaşmak üzere.

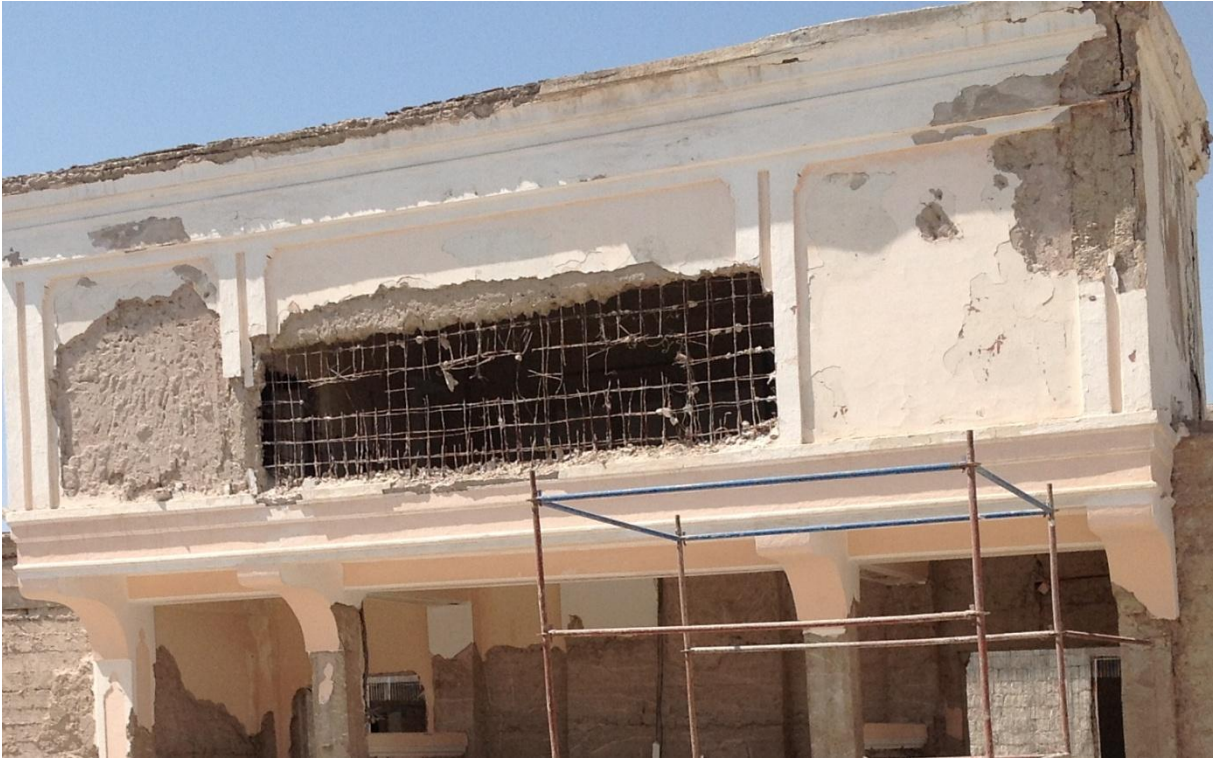
Tasarım hatası (Perdenin altında zayıf kolonlar tasarlanmış)

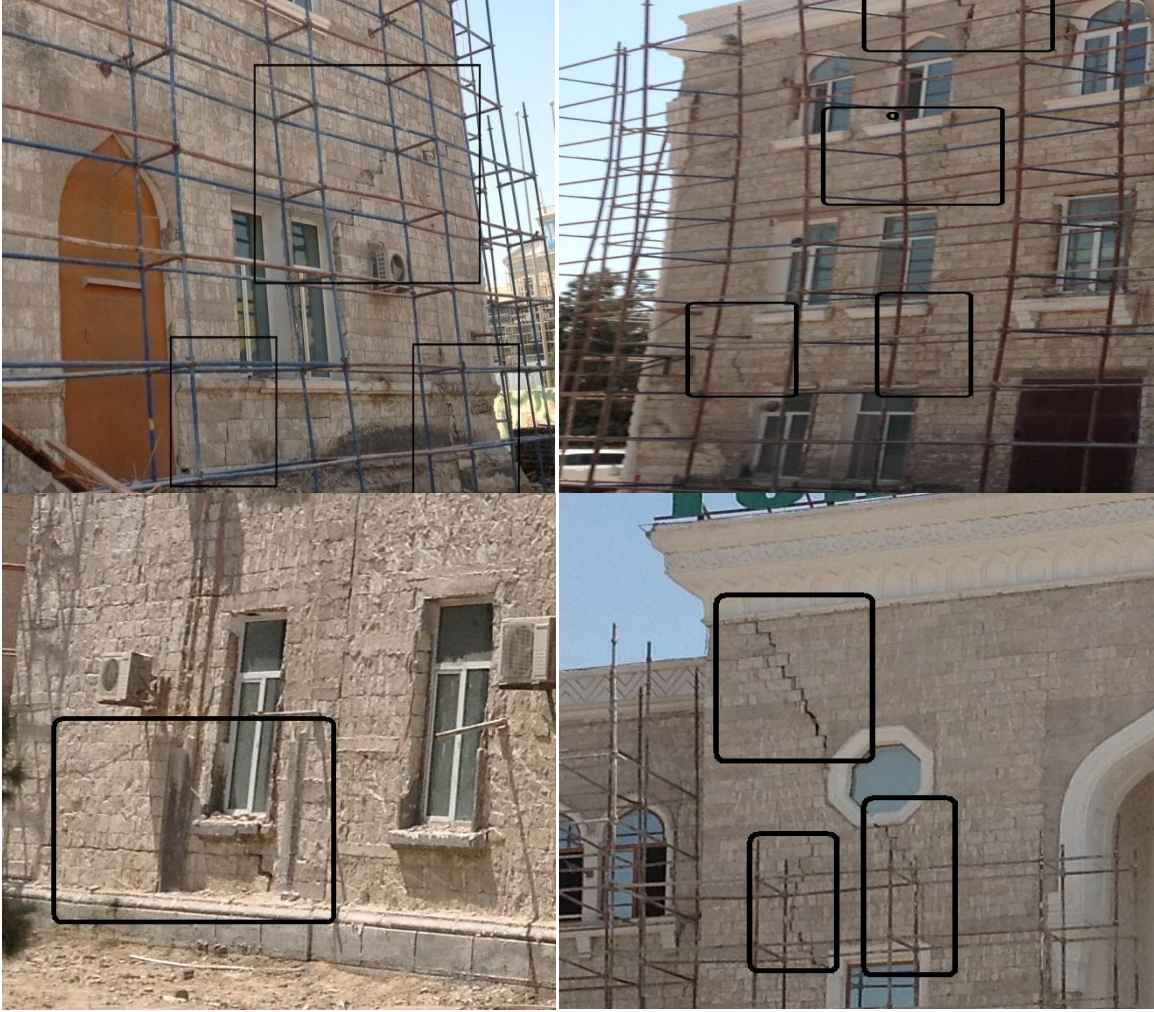
Binamızdaki örneklerle, öğreti çizimindeki örnekler birbirine ne kadar benzediği çok açık.

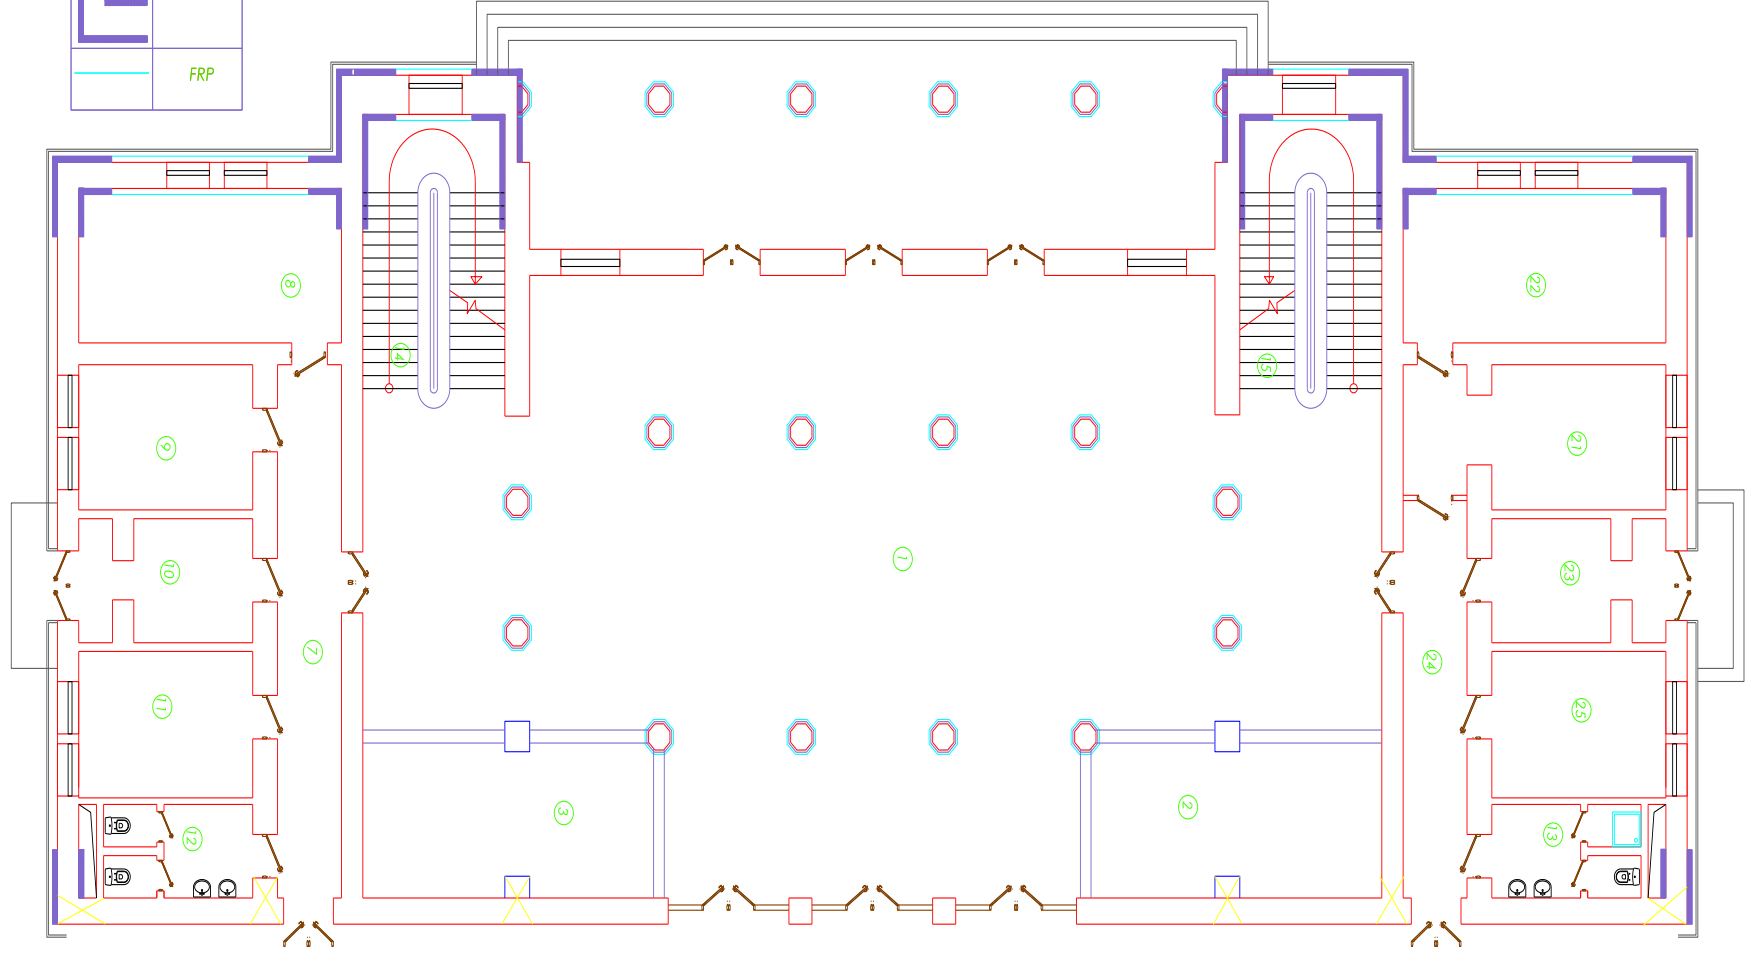
Özellikle köşe noktalarında 25 mm 'yi aşan zeminden kaynaklı oturma hasarları ve duvar boşluklarının büyüklüğünden kaynaklanan deprem hasarları bulunmaktadır. Yapı arka köşedeki yapılara göre daha büyüktür. Köşeler shotcrete uygulamaya müsaittir. Bina ağırlığı ile yapıya sonradan eklenen shotcrete ağırlığı oranlandığında ağırlık merkezi rijitlik merkezi dengesini bozmayacağı düşünülmektedir. Ayrıca cepheye yukarıdaki detayda gösterildiği gibi duvardaki gerilmeyi almak amacıyla kuşaklar yapılması önerilmektedir. İç mekanda bulunan betonarme kolonlar kesinlikle FRP ile sarılmalıdır. Bodrum katta ise üst katlarda bulunup alt katlara yükünü kolonlara veren noktalarda çelik detay çözümleri uygulanmalıdır.

Arka Köşe Binalar: Bu binalar diğer binalarla kıyaslandığında oldukça ufaktır. Uygulamaya müsait tek noktadan shotcrete yapılabilir. Buradan shotcrete yapıldığı takdirde yapının dengesi bozulacaktır ve ağırlık merkezi ile rijitlik merkezi uzaklığı kabul edilebilir değerlerden uzaklaşacaktır. Bu sebeple bu binalarda köşe noktalarında FRP kullanımlı kolonlar oluşturulmalı, kolonlar üç noktadan FRP ile kuşak oluşturacak şekilde birleştirilmelidir. Böylece hem yapı rijitliği bozulmamış, hem de kesme kuvvetin yetersiz olduğu noktalara gereken destek sağlanmış olacaktır.
