TÜRKMENİSTAN
DWORES BİNASI
MEVCUT DURUM RAPORU
VE
MEVCUT DURUMU ONARIM ÖNERİLERİ

MEVCUT DURUM RAPORU

GÜÇLENDİRME ÖNERİLERİ

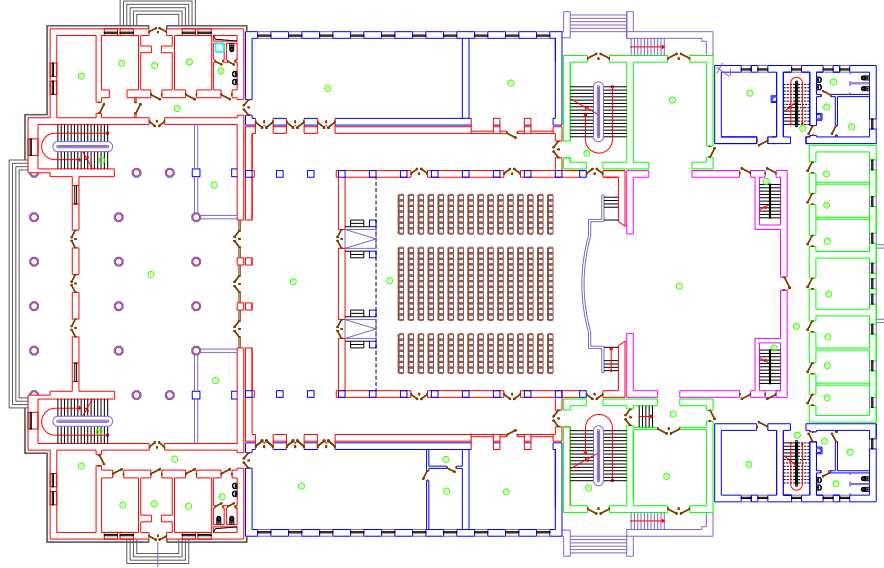
Ana bina:

Yapılan röleve çalışmalarına göre ana bina irili ufaklı toplam yedi binadan oluşmaktadır. Her bir bina birbirine dilatasyonlar ile bağlanmıştır. Yapıların her biri birbirinden bağımsız olmadığı için simetrik bir onarım uygulama imkanı yoktur. Yapı hasarları büyük çoğunlukla köşe bölgelerde zemin oturma kaynaklı, pencere ve büyük boşlukların olduğu noktalarda deprem etkileri kaynaklı, iç ve dış mekanlarda korozyon kaynaklı olarak yoğunlaşmıştır.

Onarımlara mevcut çatlakların raporda belirtildiği şekilde tamirleri ile başlanmalıdır. Çatlak büyüklüğüne göre epoksi yada kireç enjeksiyonu şeklinde tüm çatlaklar doldurulmalıdır. Hemen ardından çatlak büyüklüğüne göre gerekirse mbrace mbar karbon dikişleme uygulaması yapılmalıdır.

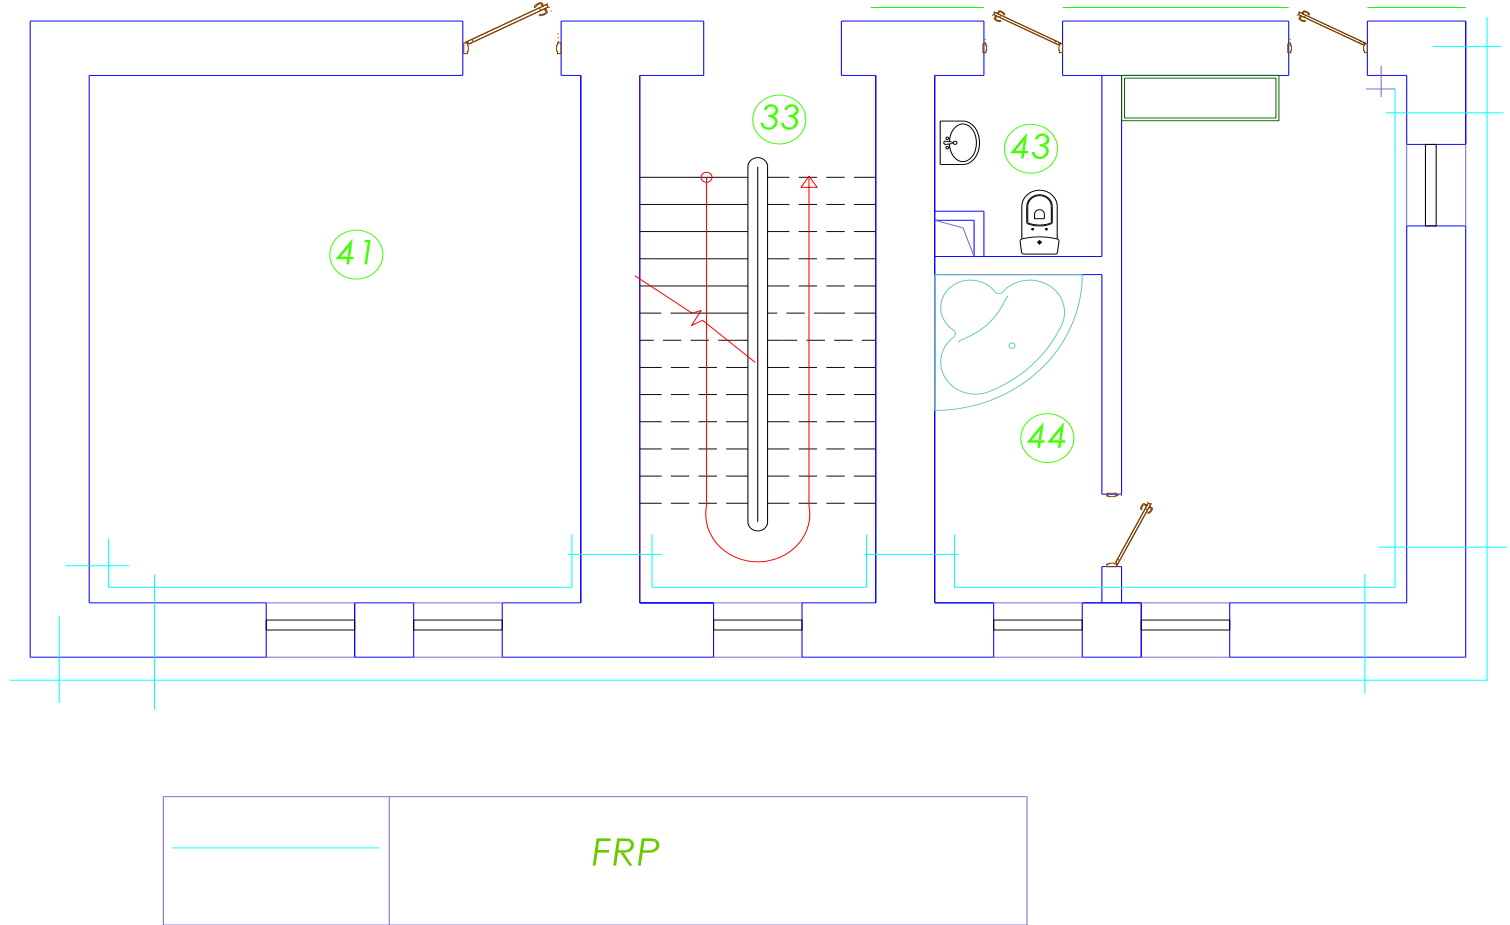
En önemlisi deprem ve oturma kaynaklı hasarların büyük kısmı giriş binası ve arka köşede bulunan iki küçük binada yoğunlaşmaktadır. Arka binalarda önerimiz bu iki bina üzerinde sistemli bir onarıma gitmektir.

Arka Köşe Binalar: Bu binalar diğer binalarla kıyaslandığında oldukça ufaktır. Uygulamaya müsait tek noktadan shotcrete yapılabilir. Buradan shotcrete yapıldığı takdirde yapının dengesi bozulacaktır ve ağırlık merkezi ile rijitlik merkezi uzaklığı kabul edilebilir değerlerden uzaklaşacaktır. Bu sebeple bu binalarda köşe noktalarında FRP kullanımlı kolonlar oluşturulmalı, kolonlar üç noktadan FRP ile kuşak oluşturacak şekilde birleştirilmelidir. Böylece hem yapı rijitliği bozulmamış, hem de kesme kuvvetin yetersiz olduğu noktalara gereken destek sağlanmış olacaktır.
